# 下御霊神社神輿蔵 修繕工事の記録

2022.2 - 2023.3

アーカイブ作成  
京都府立大学環境デザイン学科  
森田研究室

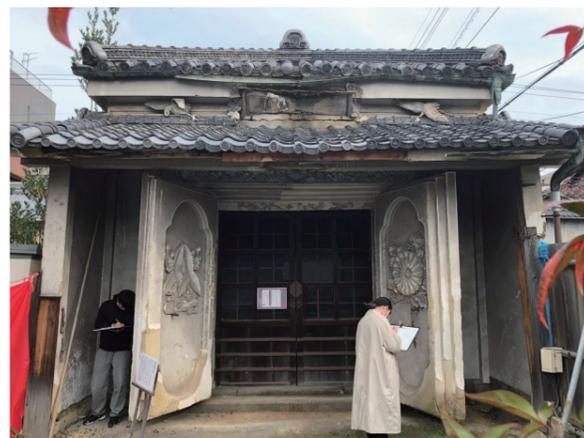
特に屋根や雨樋の損傷が目立つ

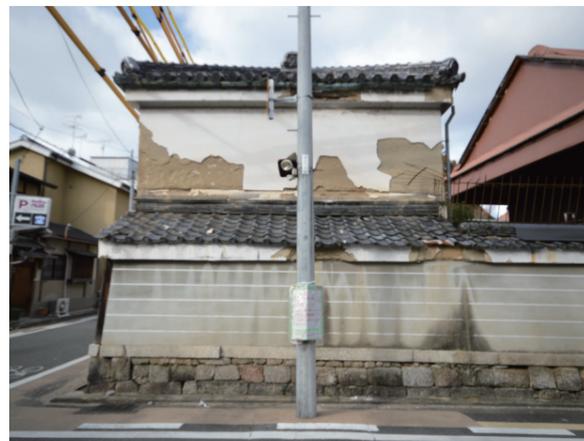
漆喰が剥がれて土壁が露出している

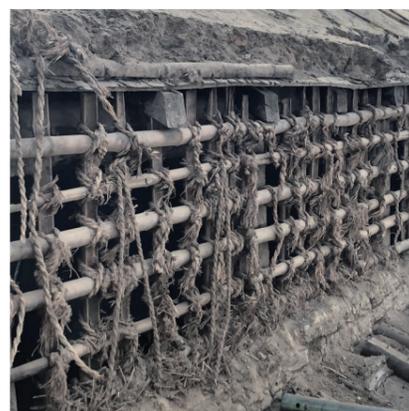
### 1. 既存の壁を取り除く

既存の漆喰や土壁をはがす作業。傷んでいる部分を手作業で丁寧に削り落とす。

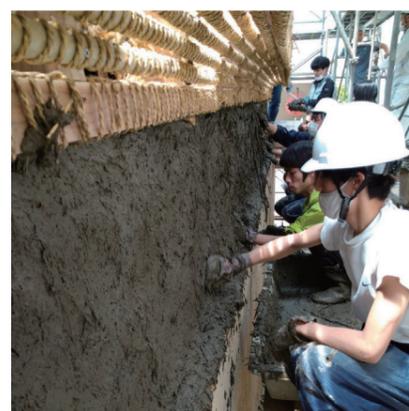
### 2. 土壁塗り

漆喰の下地である土壁を塗る。竹の下地を編んだ上に、何重にも塗り重ねている。

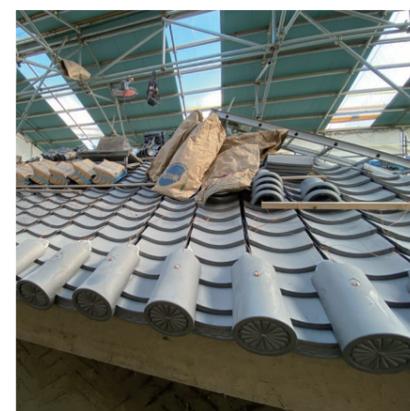
### 3. むら直し

既存の瓦を撤去したのちに、傷んでいた垂木の交換や下地の交換を行い、その上から新たな瓦を葺いた。

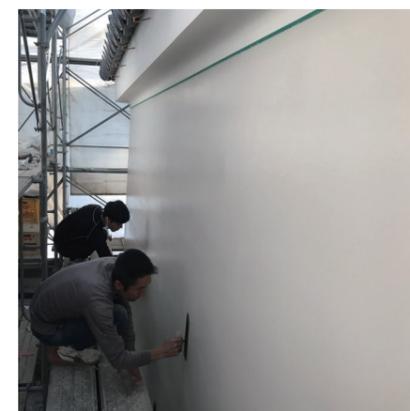
### 4. 漆喰塗り

土壁の上から砂灰と呼ばれる下地を塗ったのちに、鏝（こて）を使って漆喰を塗り広げて平滑に仕上げる。

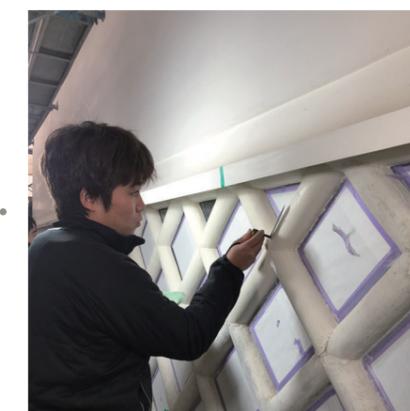
### 5. なまこ壁

土壁に雨除けの平瓦（黒い部分）を固定したあと、ナマコと呼ばれる盛り上がった漆喰の目地を作っていく。

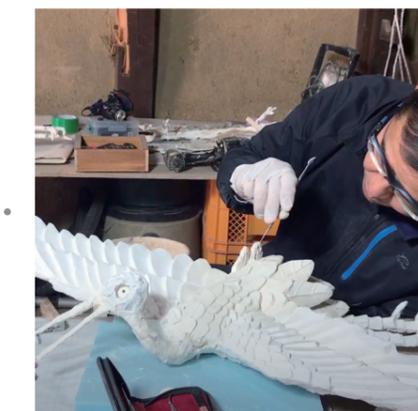
### 6. 戸前・装飾

屋根上の鶴の彫刻や、扉の装飾を再生し、漆喰を塗って仕上げる。
